PROJETO REFORMA

REFORMA DA COBERTURA - CEASA/SÃO JOSÉ

ENDEREÇO DA OBRA:	RODOVIA BR-101, Km 205, S/N (CEASA) BARREIROS, SÃO JOSÉ/SC	
RESP. TÉCNICO PROJETO:	MARIANA MORAES MÁXIMO ENGENHEIRA CIVIL E CREA/SC	CLIENTE:
CEASA	CEASA	CEASA
CONTATO	CONTATO	CONTATO
DESCRIÇÃO:	PLANTA DE COBERTURA PAVILHÃO F PLANTA BAIXA DOS PAVILHÕES 2 E 3 PLANTA DE COBERTURA PAVILHÕES 2 E 3 CORTE AA	
ESCALA:	INDICADA	DATA: 25/05/2020
AUTOR DO DESENHO:	JULIO BERTON MASO

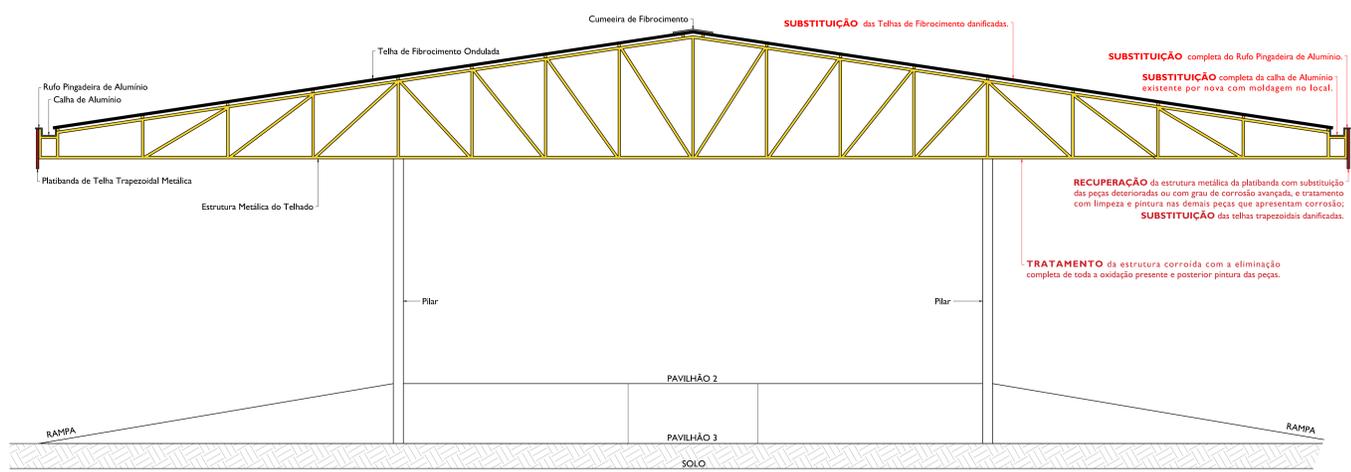
05 CORTE AA
ESCALA 1:50
COTAS EM CENTÍMETROS

SUBSTITUIÇÃO completa do Rufo Pingadeira de Alumínio.
SUBSTITUIÇÃO completa da calha de Alumínio existente por nova com moldagem no local.
RECUPERAÇÃO da estrutura metálica da platibanda com substituição das peças deterioradas ou com grau de corrosão avançada, e tratamento com limpeza e pintura nas demais peças que apresentem corrosão;
SUBSTITUIÇÃO das telhas trapezoidais danificadas.
TRATAMENTO da estrutura corroída com a eliminação completa de toda a oxidação presente e posterior pintura das peças.
